# Technical complications of implant-supported restorations

*The purpose of this study is to present the failures of implant-supported restorations through certain clinical cases discuss the causes of the failures and suggest viable solutions.*

Odontostomatological Progress 2012, 66 (2): 370-383

# Προσθαικές επιπλοκές επιεμφυτευματικών αποκαταστάσεων

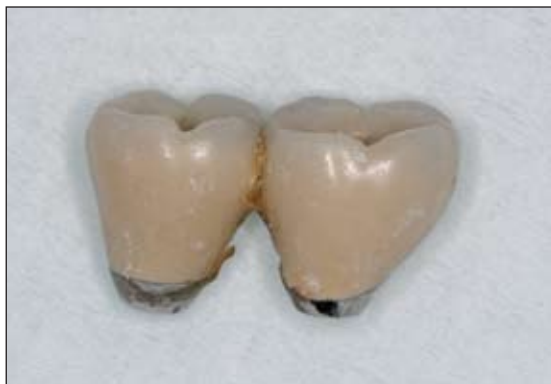
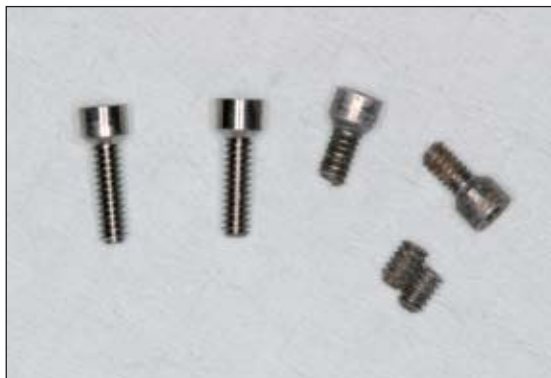
*Εικόνες 1 και 2. Θραύση των βιδών στερέωσης σε κοχλιούμενες ενωμένες στεφάνες.*

πρόβλημα είναι η χαλάρωση ή και η θραύση των βιδών στερέωσης (εικ 1 και 2).

Η συγκλεισιακή επιβάρυνση, οι πρόωρες επαφές, η 'μυλοριζική' δυσαναλογία, η ύπαρξη προβόλων, η ανεπαρκής κοχλίωση και η μη παθητική εφαρμογή.

Οι επιπλοκές αυτές σαφώς είναι ενοχλητικές και ανησυχητικές, τόσο για τον ασθενή όσο και για τον οδοντίατρο, αλλά θεωρούνται αντιστρεπτές. Μετά την αφαίρεση του σπασμένου τμήματος (όπως θα εξηγηθεί στην συνέχεια) ,χρησιμοποιείται μία νέα βίδα ή διαβλενογόνιο τμήμα και η αποκατάσταση μπορεί να λειτουργήσει κλινικά.

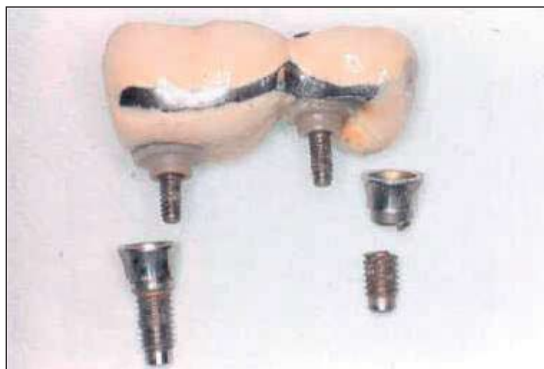
Σπανιότερα εμφανίζονται κατάγματα και στα διαβλενογόνια μηχανικά στηρίγματα. (εικ.3)

*Εικόνα 3. Θραύση του διαβλενογονίου στοιχείου σε κοχλιούμενη γέφυρα.*

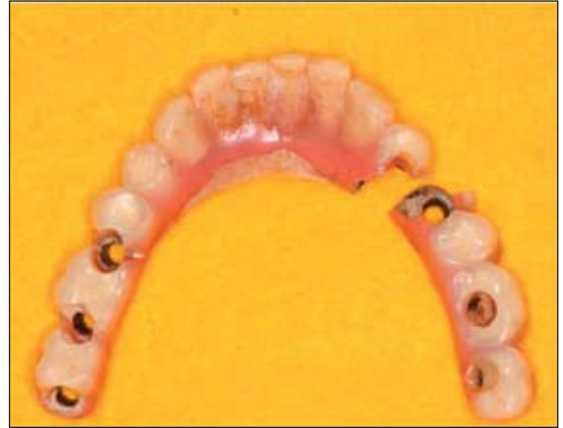
Στην παρακάτω περίπτωση το κάταγμα προήλθε ως επακόλουθο ανεπιτυχούς σχεδιασμού. Η μη τοποθέτηση εμφυτευμάτων στην πρόσθια ζώνη δημιούργησε μεγάλο πρόσθιο πρόβολο, που, σε συνδυασμό με την πολύ λεπτή διατομή της υπερ κατασκευής, οδήγησε στην αποτυχία. (εικ 4 και 5).

*Εικόνες 4 και 5. Θραύση της αποκατάστασης λόγω ελλιπούς μεταλλικής ενίσχυσης και μη ευνοϊκής κατανομής των εμφυτευμάτων με εκτεταμένο νωδό διάστημα.*

Στις περιπτώσεις αυτές απαιτείται επιδιόρθωση ή και ανακατασκευή εξαρχής ολόκληρης της αποκατάστασης.

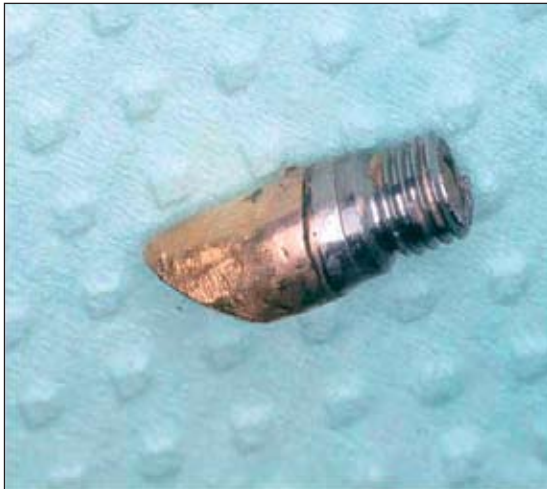
Τα κατάγματα εμφυτευμάτων (εικ 6 και 7) εμφανίζονται σε ποσοστό μικρότερο από 1% αλλά αποτελεί επιπλοκή καταδικαστική, τόσο για το εμφύτευμα όσο και για την αποκατάσταση.<sup>8,9,10</sup> Είναι σπάνια επιπλοκή και μπορεί να οφείλεται σε συγκλεισιακή καταπόνηση, σε εκτεταμένη οστική απώλεια ή σε κόπωση υλικού.

*Εικόνες 6 και 7. Κάταγμα του εμφυτεύματος*

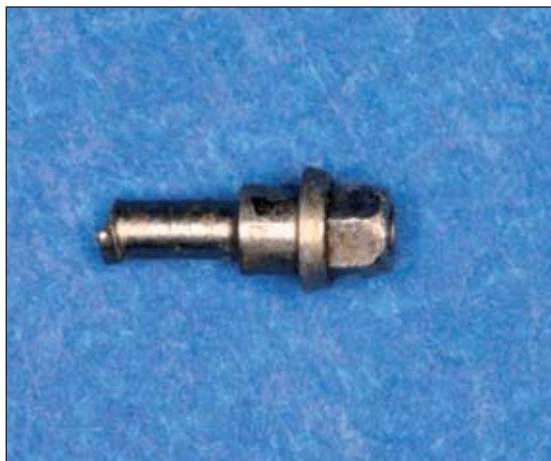
Εικόνα 8. Η κεφαλή της βίδας στερέωσης.

Στο παρακάτω περιστατικό παρατηρείται κάταγμα της βίδας του μηχανικού στηρίγματος. Με τη βοήθεια ανιχνευτήρα και με αριστερόστροφη κίνηση, αφαιρέθηκε το υπόλειμμα της σπασμένης βίδας. (Εικ 8-10).

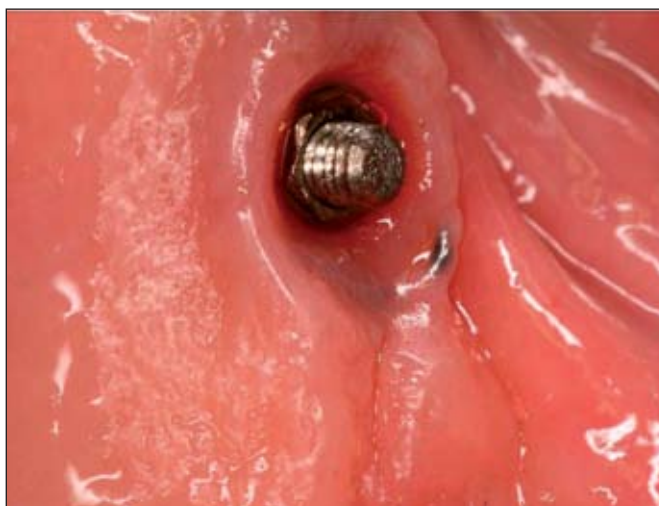
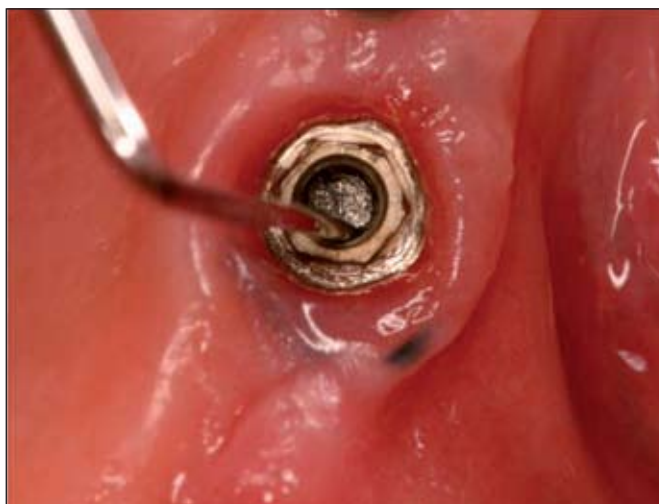
Εικόνες 9 και 10. Αφαίρεση της βάσης της βίδας με ανιχνευτήρα.

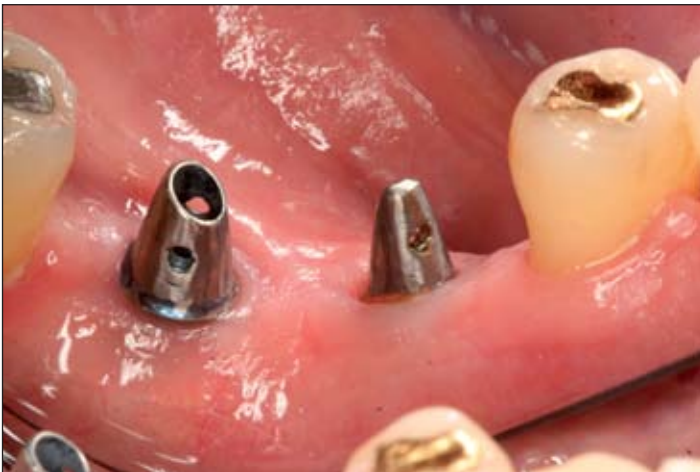
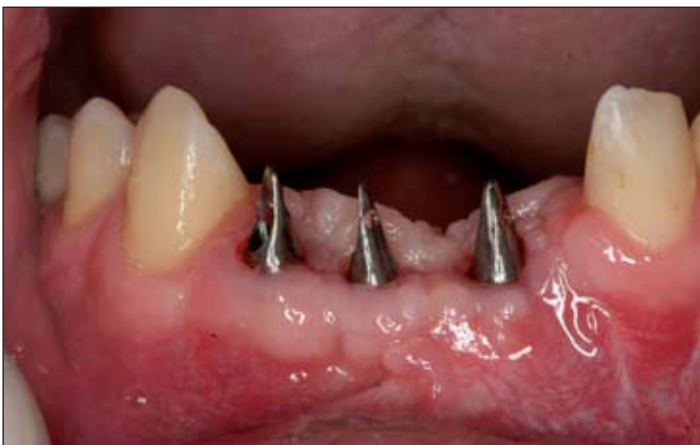
Η κονία δεν είναι όμως πάντα η αιτία. Πολύ συχνά χρησιμοποιούνται προκατασκευασμένα μηχανικά στηρίγματα, τα οποία, τροποποιούμενα εργαστηριακά, καταστρατηγούν τις κλασικές αρχές συγκράτησης, όπως τα παράλληλα αξονικά τοιχώματα, το επαρκές ύψος κολοβώματος και την ικανή διάμετρο. Αποτέλεσμα είναι η ελλιπής συγκράτηση, με συνεπακόλουθο την αποκόλληση (εικ 12 και 13).

*Εικόνες 12 και 13. Μηχανικά προκατασκευασμένα στηρίγματα με ελλιπή συγκράτηση λόγω μεγάλης κωνικότητας.*

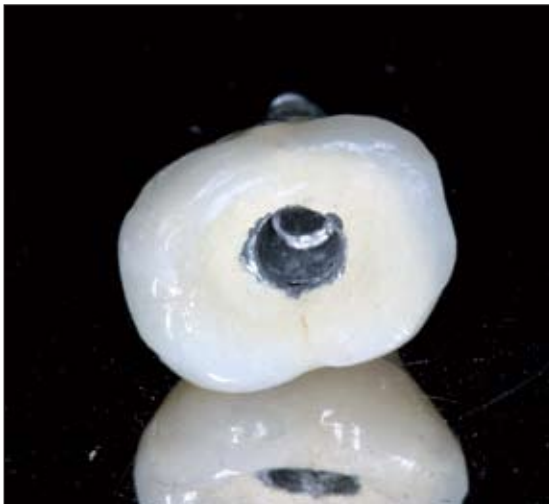
*Εικόνα 15.* Διάνοιξη της μασητικής επιφάνειας, ώστε να εξασφαλιστεί η πρόσβαση στην κεφαλή της βίδας. Η συγκολλημένη στεφάνη μπορεί να μετατραπεί σε κοχλιούμενη.

Σε περιπτώσεις στις οποίες παρατηρείται χαλάρωση της βίδας στερέωσης του στηρίγματος τιτανίου (κολόβωμα), χωρίς να είναι δυνατή η αποκόλληση της στεφάνης, υπάρχουν για τον κλινικό δύο επιλογές: Εάν είναι εφικτό από την κλίση του στηρίγματος μπορεί να διανοιχτεί οπή στη μασητική επιφάνεια της στεφάνης και να εξασφαλιστεί πρόσβαση στη βίδα. Αυτό είναι κυρίως δυνατόν σε οπίσθια δόντια με ευθέα στηρίγματα (εικ 15).

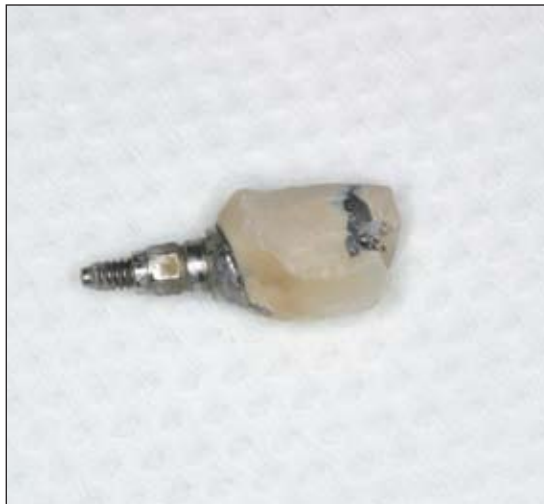
*Εικόνα 16.* Σε άλλη περίπτωση, με κεκλιμένο στήριγμα τιτανίου, ήταν αναγκαία η καταστροφή της στεφάνης και η εκ νέου κατασκευή της.

Σε ορισμένες περιπτώσεις όμως είναι αναγκαία η κοπή της αποκατάστασης και η ανακατασκευή της (εικ 16).

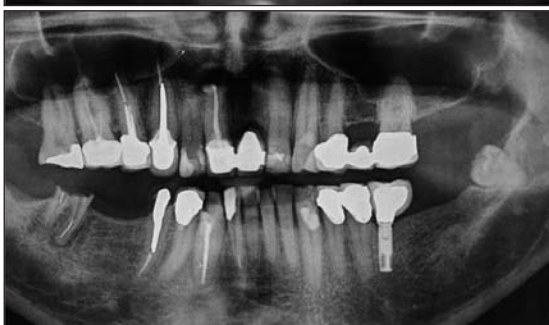
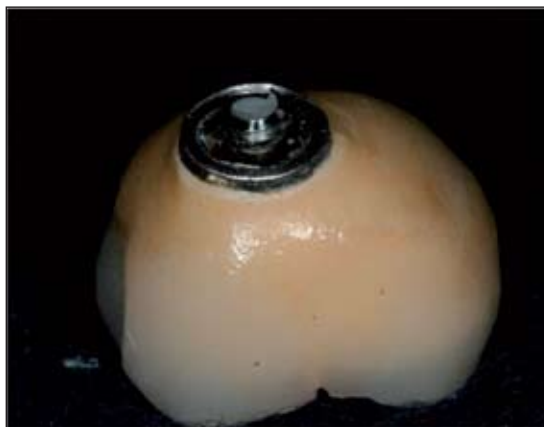
*Εικόνα 17-18.* Υπερφόρτιση του εμφυτεύματος #36, λόγω απώλειας της γέφυρας στην απέναντι περιοχή.

*Εικόνα 19.* Κάταγμα βίδας σε συγκολλημένη στεφάνη.

Στο περιστατικό αυτό έχουμε κάταγμα της μονής επιεμφυτευματικής στεφάνης, στην περιοχή του #36. Πιθανή αιτία είναι η υπερφόρτιση που προήλθε από την συγκλεισιακή επιβάρυνση, λόγω της απώλειας της γέφυρας στη κάτω δεξιά περιοχή (εικ 17-19).

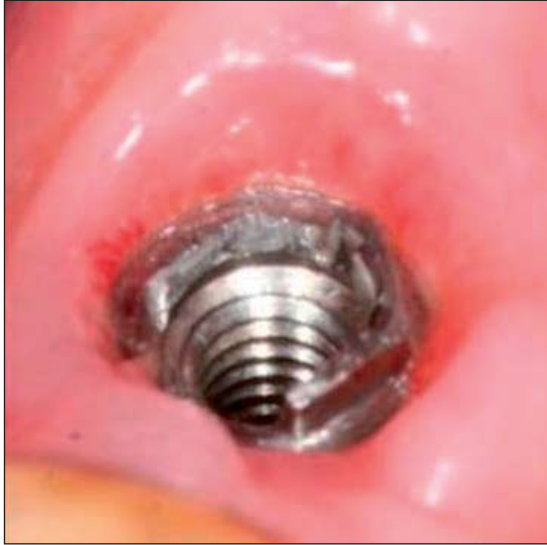
Αντίστοιχα στην κεφαλή του εμφυτεύματος παρατηρείται κάταγμα, με συνεπακόλουθη απώλεια του μηχανισμού σύνδεσης, λόγω καταστροφής του εξωτερικού εξαγώνου. Η επιπλοκή αυτή είναι τις περισσότερες φορές καταδικαστική, τόσο για το εμφύτευμα όσο και για την αποκατάσταση (εικ 20)

*Εικόνα 20. Κάταγμα της κεφαλής του εμφυτευμάτος και καταστροφή του αντιπεριστροφικού μηχανισμού.*

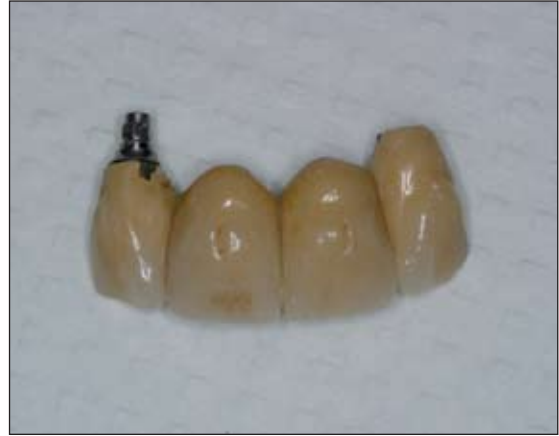
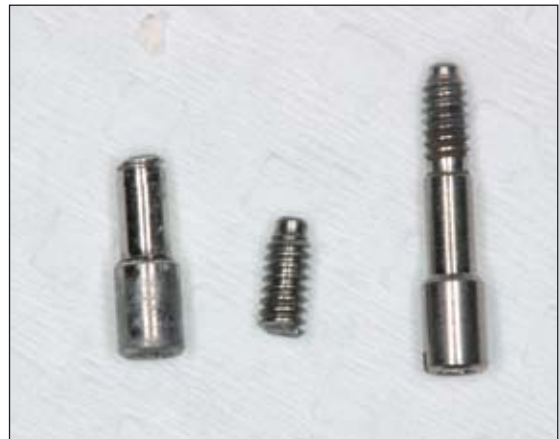
Μια συχνή επιπλοκή στις συγκολλώμενες αποκαταστάσεις αποτελεί η θραύση της βίδας στερέωσης του μηχανικού στηρίγματος. Τις περισσότερες φορές το κάτω μέρος της βίδας αφαιρείται και αντικαθίσταται με νέα. (εικ 21 και 22) (εικ 8-10)

*Εικόνες 21-22. Θραύση της βίδας στερέωσης στο στηρίγμα συγκολλούμενης γέφυρας.*

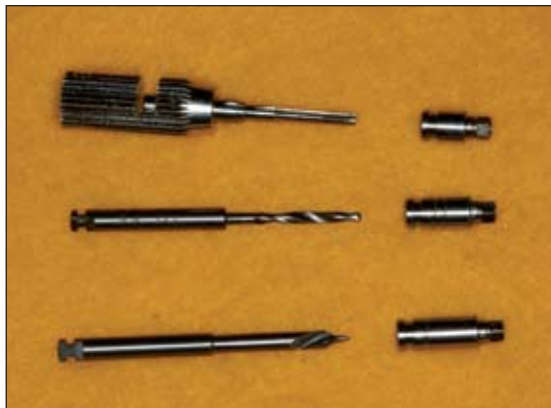
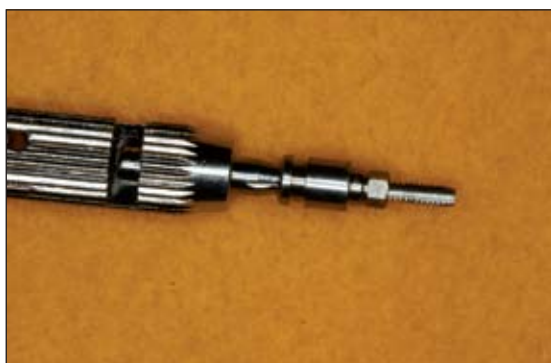
Εικόνες 23-24. Το ειδικό σετ για την αφαίρεση σπασμένων βιδών (Repair set, Friadent -Dentsply).

Υπάρχουν όμως και περιπτώσεις που το σπασμένο τμήμα βρίσκεται πολύ βαθιά και είναι δύσκολη η αφαίρεση. Τότε επιστρατεύονται ειδικά σετ επισκευής, που διατίθενται από τον κατασκευαστή κάθε εμφυτεύματος. Τα τρύπανα αυτά ουσιαστικά κονιορτοποιούν τη βίδα, τα ρινίσματα απομακρύνονται και δημιουργείται νέο σπείρωμα. (εικ 23-24).

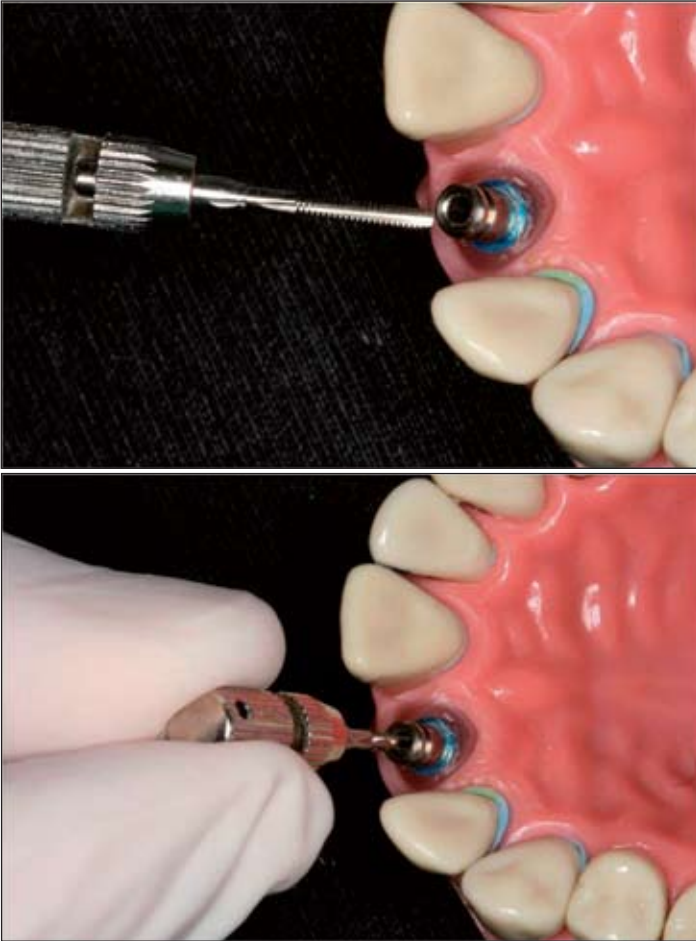
*Εικόνες 27, 28. Δημιουργία νέου σπειρώματος με ειδικό χειροκίνητο τρύπανο.*

Στο δεύτερο στάδιο (Thread tapping) δια μέσου του αντίστοιχου σωληνίσκου, χειροκίνητα και με αργές κινήσεις, με τη βοήθεια βαζελίνης ανοίγεται νέο σπείρωμα (εικ 27-28).

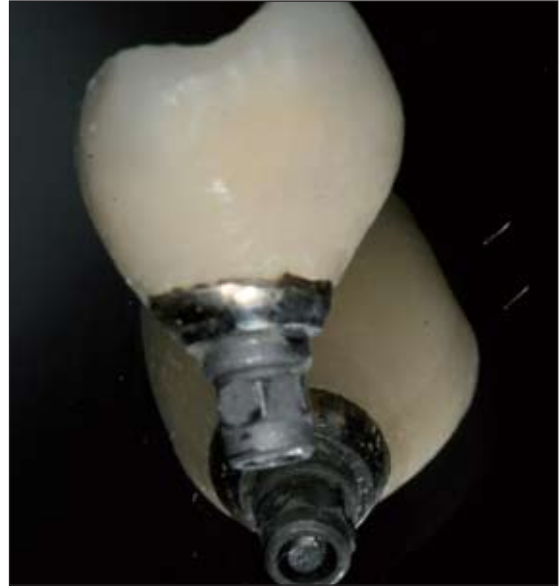
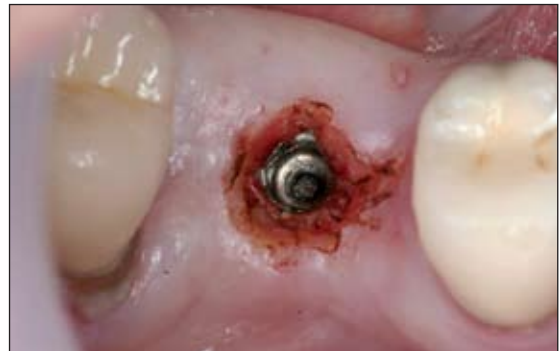
Ένδειξη εφαρμογής της μεθόδου που περιγράψαμε αποτελεί η παρακάτω περίπτωση, με κάταγμα βίδας, σε περιστατικό εσωτερικού εξαγώνου (εικ 29-30).

*Εικόνες 29 και 30. Κάταγμα βίδας σε εμφύτευμα εσωτερικού εξαγώνου.*

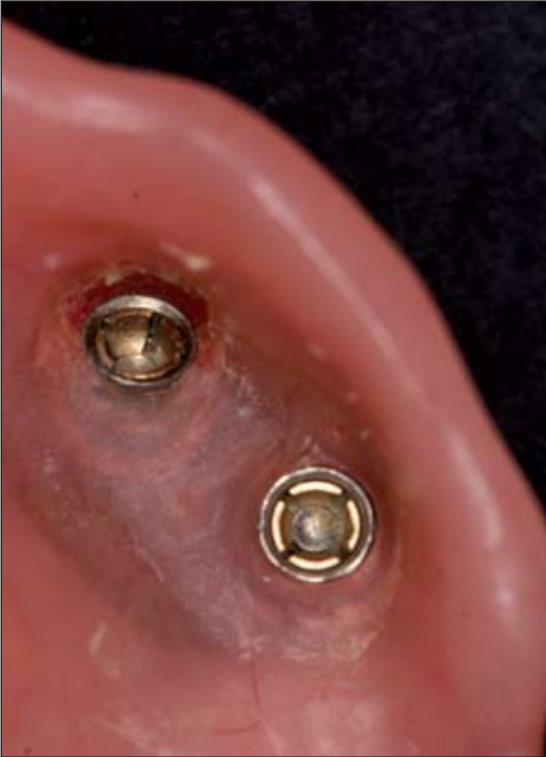
Ειδικότερα, στους σφαιρικούς συνδέσμους, ένα άλλο πρόβλημα που μπορεί να παρουσιαστεί είναι η παραμόρφωσή τους λόγω αποτριβής, ειδικά εάν οι υποδοχές είναι μεταλλικές. Ο κύριος λόγος φθοράς των συνδέσμων στο παρακάτω περιστατικό είναι η μη παράλλη-

λη τοποθέτηση των εμφυτευμάτων, αναγκαία προϋπόθεση για χρήση σφαιρικών συνδέσμων στο παρελθόν. Τώρα, με τη χρήση των Locators το πρόβλημα αυτό παρακάμπτεται έως αποκλίσεις 40° (εικ 31 και 32).

*Εικόνα 31. Κακότεχνες υποδοχές σφαιρικών συνδέσμων σε εμφυτεύματα με μεγάλη απόκλιση.*

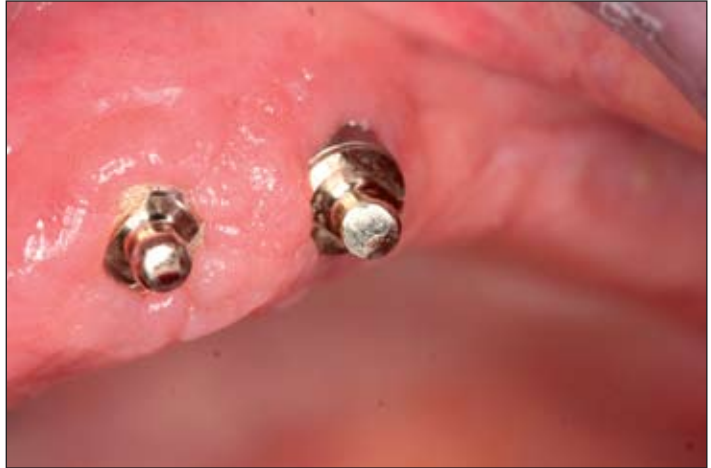
*Εικόνα 32. Παραμόρφωση (αποτριβή) του σφαιρικού συνδέσμου λόγω απόκλισης των εμφυτευμάτων.*

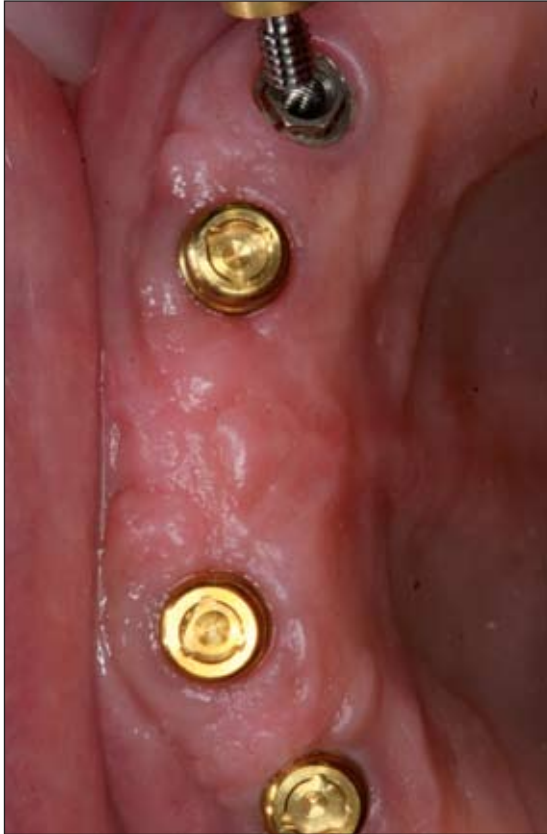
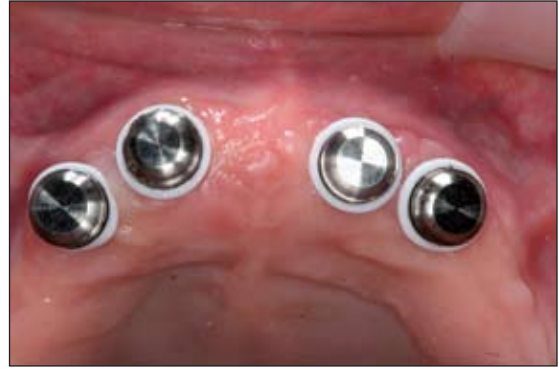
*Εικόνα 34. Κοχλίωση νέων συνδέσμων τύπου Locators μικρότερου ύψους στα υπάρχοντα εμφυτεύματα.*

*Εικόνα 35. Ενδοστοματική άμεση ενεργοποίηση των νέων υποδοχών των συνδέσμων στη βάση της οδοντοστοιχίας.*

Υπάρχει επίσης η δυνατότητα αντικατάστασης με νέους συνδέσμους χαμηλότερου ύψους (Locators), και άμεση ενεργοποίησή τους ενδοστοματικά (εικ 34-35)

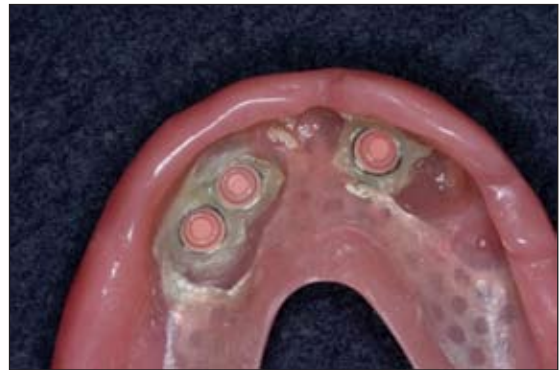
*Εικόνα 36. Αποκόλληση των υποδοχών των συνδέσμων από τη βάση της παλιάς οδοντοστοιχίας.*

μα του σφαιρικού συνδέσμου, η αντιμετώπιση είναι ευκολότερη, καθώς απαιτείται η αντικατάστασή του στην βάση της οδοντοστοιχίας. Συχνή επιπλοκή, αλλά εύκολα αντιμετωπίσιμη, είναι η αποκόλληση της υποδοχής του συνδέσμου από τη βάση της οδοντοστοιχίας κυρίως λόγω χρησιμοποίησης ακατάλληλης ρητίνης που δεν προσκολλάται χημικά με τη βάση της οδοντοστοιχίας (εικ 36).
